HAUS BÜRGEL

**Biologische Station**

## **Projekt Wiedervernässung des Further Moores**

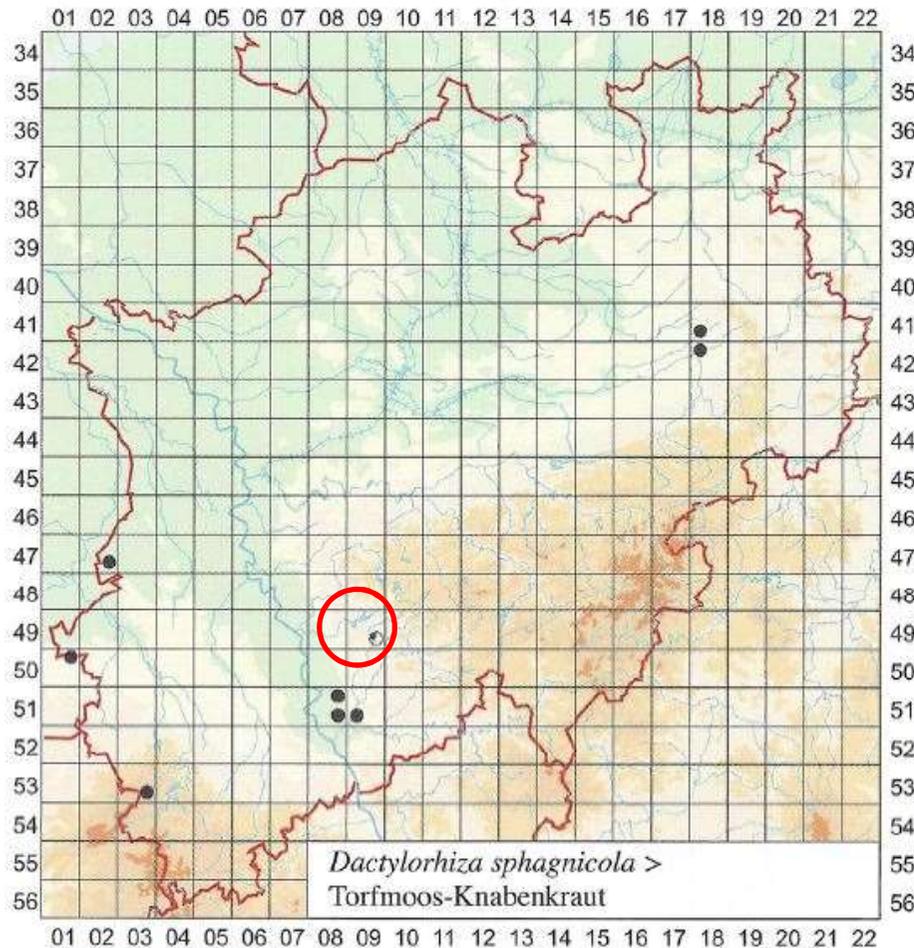
## Verbreitungskarte des Torfmoos-Knabenkrautes (*Dactylorhiza sphagnicola*) in NRW

Quelle: Haeupler, H. et al. (2003): Verbreitungsatlas der Farn- und Blütenpflanzen in Nordrhein-Westfalen, LÖBF, S.242

- Die Fläche ist landesweit bedeutsam
- Das Torfmoos-Knabenkraut galt ab 2003 als verschollen
- Wiederfund im Further Moor seit 2018 durch Pflegemaßnahmen der Biostation (inzwischen ca. 280 Exemplare)

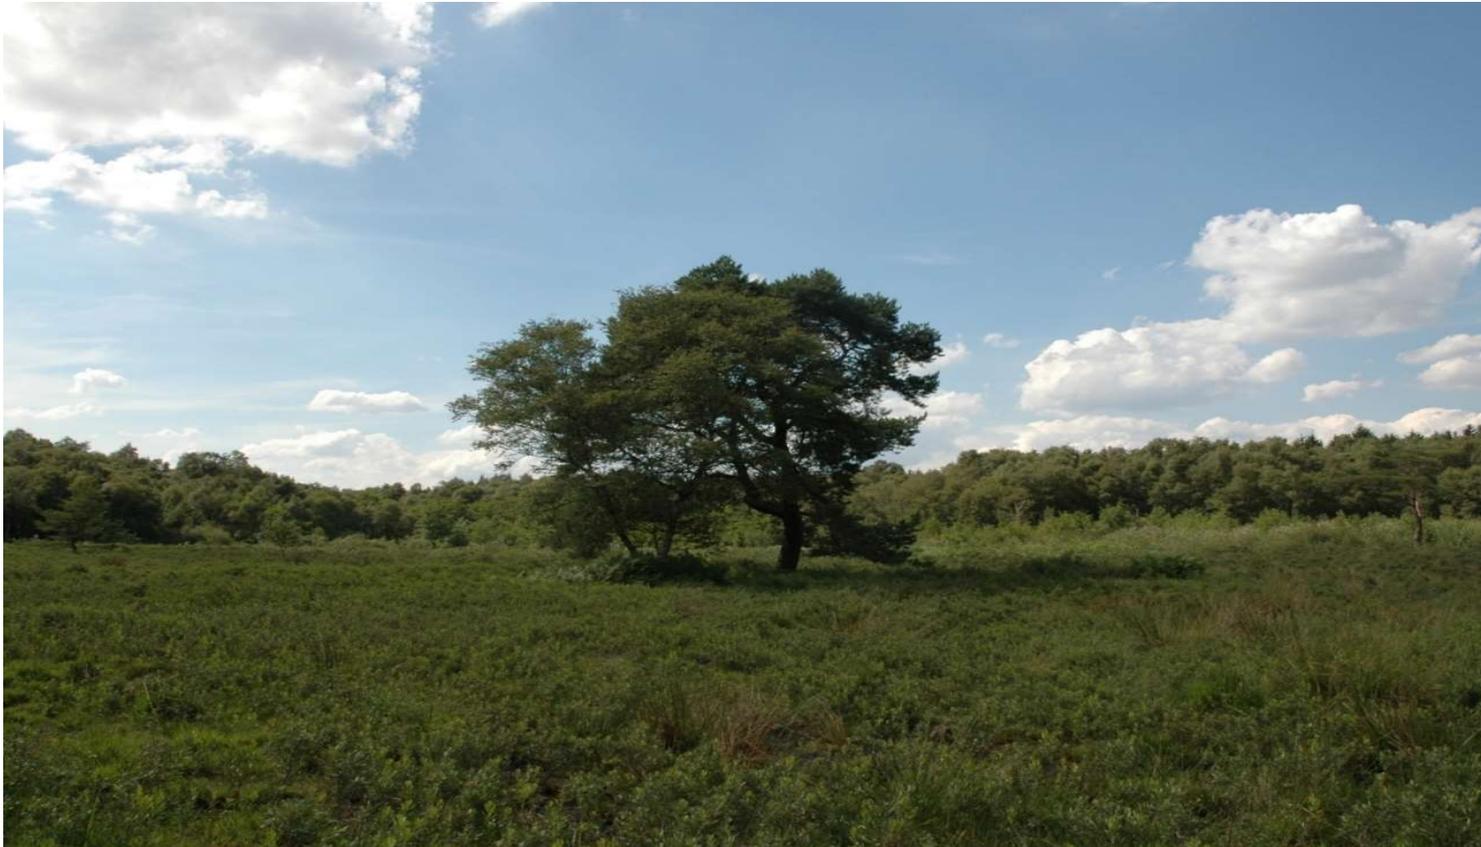
# Further Moor

- Gesamtgröße des NSG: 42 ha → davon aktuell nur ca. 6 ha offener Moorbereich
- Eigentümer: Stadt Langenfeld

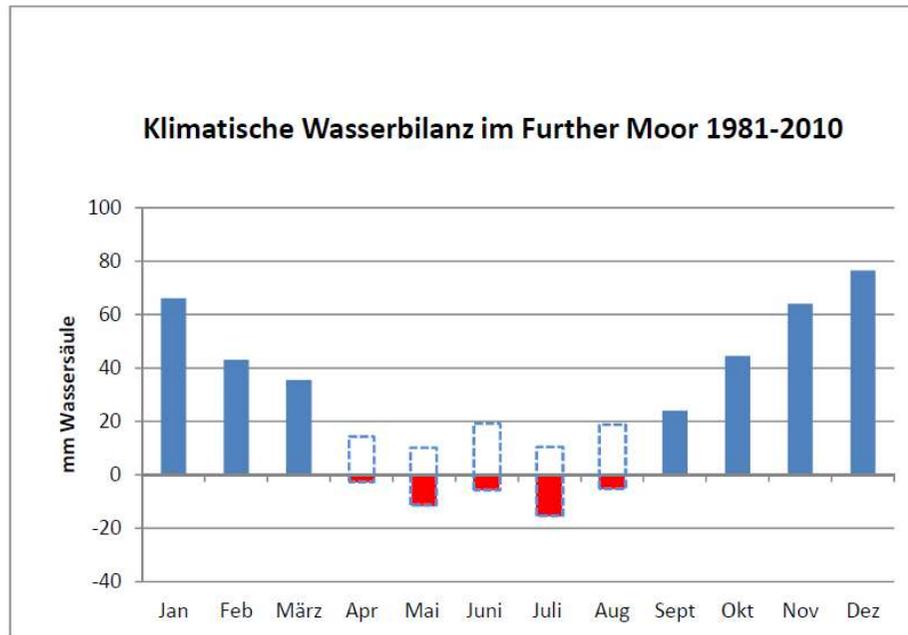
# Further Moor – Hydrologie

AUS NATUR IN NRW: MICHELS et al. (2019)

## Ergebnisse des hydrologischen Gutachtens

- Austrocknung in den Sommermonaten (rote Balken)
- Prognose zum Wasserhaushalt, wenn Rodungen und Vernässungen gemäß MAKO umgesetzt werden (gestrichelte Balken)

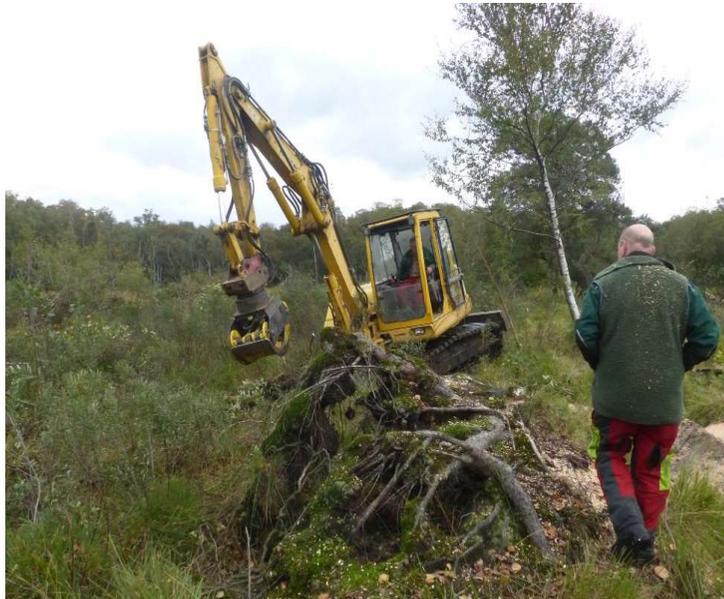
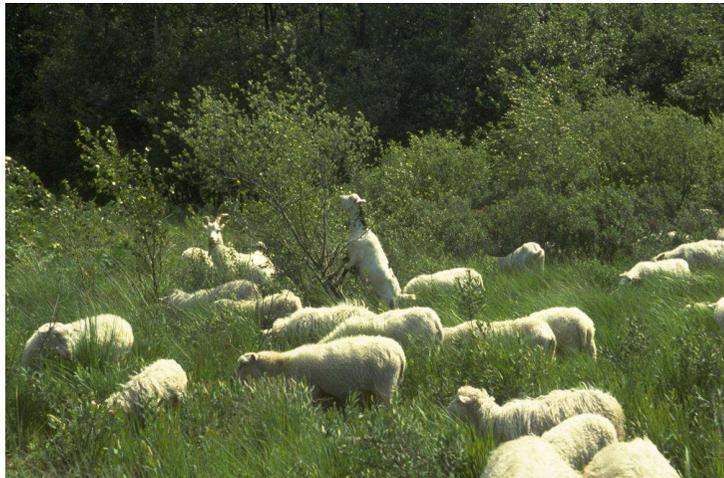
# Maßnahmen aus dem MAKO

- Waldrodung zur Wiederherstellung von zwergstrauchgeprägten Heideflächen
- Umbau von Forsten zu standortgerechten Laubwäldern und Heide
- Mahd und Beweidung zur Minimierung von Nährstoffeinträgen durch Biomasseentzug
- kleinflächiges Abplaggen (Pfeifengrasfilz) zur Schaffung von Rohböden
- Anheben des Grundwasserstandes und Verbesserung der Wasserqualität durch Verschluss von Entwässerungsgräben

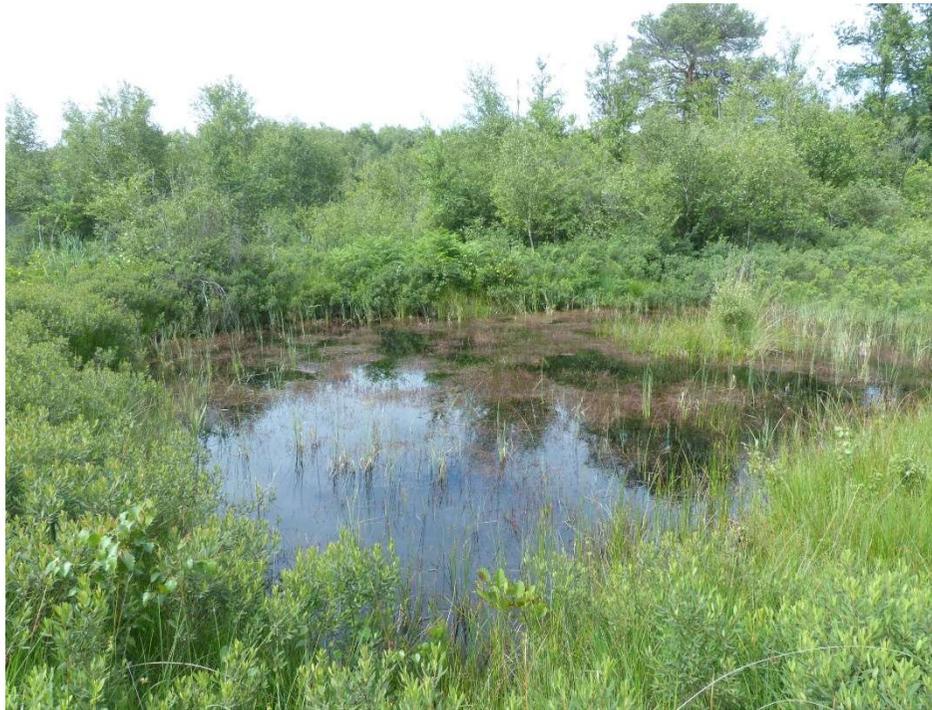
# Umsetzung von Maßnahmen 2020

- Oktober 2020: Rodung von Schwarzerlen am Blockbach
- 100 % Förderung durch EU life-Projekt “Atlantische Sandlandschaften“
- Federführung und Auftragsvergabe durch Bezirksregierung Münster
- Leistungsverzeichnis und Bauleitung durch Biostation

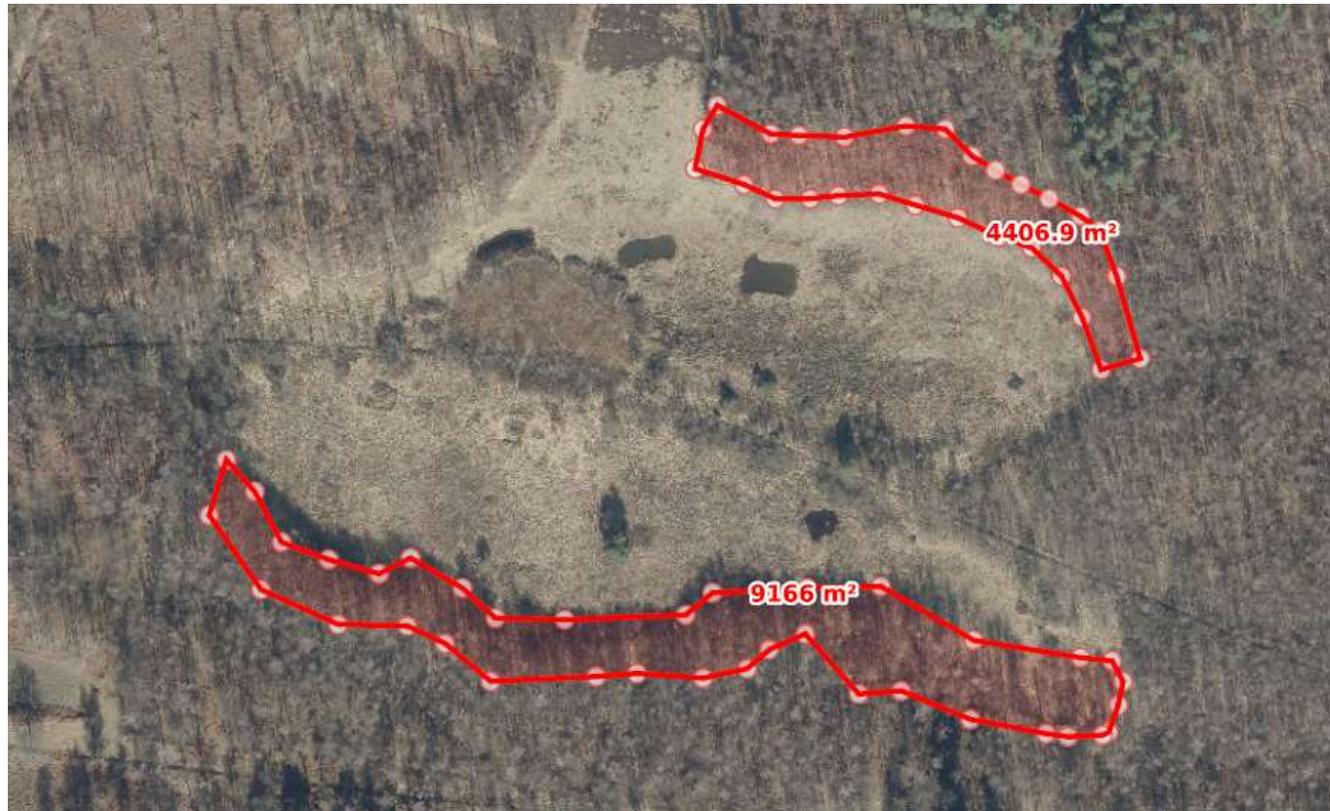
Rodung von 1,5 ha Birkenwald:

- Wiederherstellung von Zwergstrauchheiden mit typischer Flora und Fauna
- Wasserhaushalt verbessern
- Reaktivierung einer klimarelevanten Kohlenstoffsenke

## Umwandlung von 1,5 ha Birkenwald in Zwergstrauchheiden

- 100 % Förderung über EU Life, Volumen von 100.000 Euro in Aussicht gestellt
- Einverständniserklärung der Stadt Langenfeld liegt vor
- Stadt Langenfeld beantragt Waldumwandlungsverfahren
- Kreis Mettmann finanziert den forstrechtlichen Ausgleich in Höhe von 30.000,-
- forstrechtlicher Ausgleich: Bestandsumbau im Kiefernwald südlich der Deponie Immigrath durch Landesbetrieb Wald und Holz
- Der Stadt Langenfeld entstehen keine weiteren Kosten!
- Umsetzung im Winter 2021/2022 geplant; Bauleitung durch Biostation
