**Landschaftspflegerischer Begleitplan  
zum Bau eines Regenrückhaltebeckens  
(RRB) an der K 20 (Ellscheider Straße)  
in Haan**

**Auftraggeber:**

**Kreis Mettmann,  
Regiebetrieb Gebäude und Straßen**

Essen, 19.12.2011

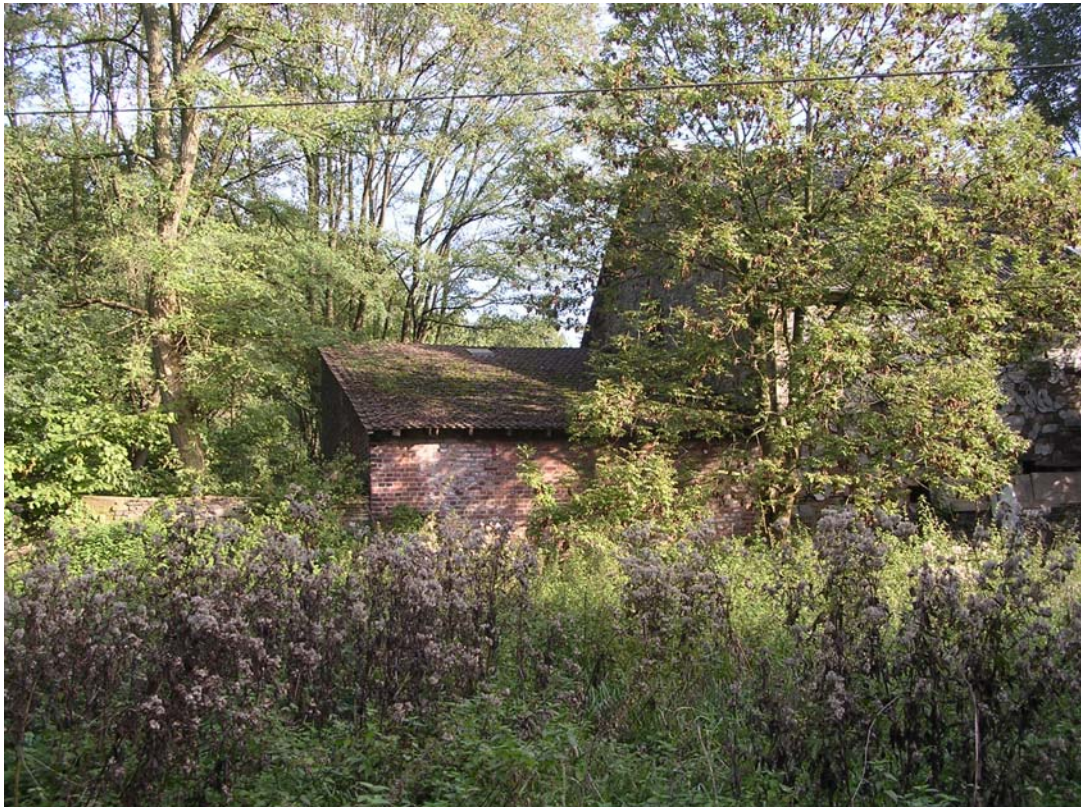
**Abb. 2:** Lagergebäude und Schuppen mit nitrophiler Hochstaudenflur

An eine Lagerhalle (HN) mit Fassaden aus Holzschindeln und einen als Garage genutzten Schuppen schließt sich eine Bruchsteinmauer (HN81) an (s. Abb. 2). Ein weiteres Gebäude in Form eines Umspannhäuschens befindet sich südöstlich des geplanten RRB. Ein nördlich des Häuschens gelegener, kleiner Tunnel (HO), der früher die Funktion einer Viehdrift übernahm, verbindet den Raum westlich und östlich der K 20. Der überwiegende Teil der Verkehrsflächen (HY1) ist mit einer Asphaltdecke befestigt.

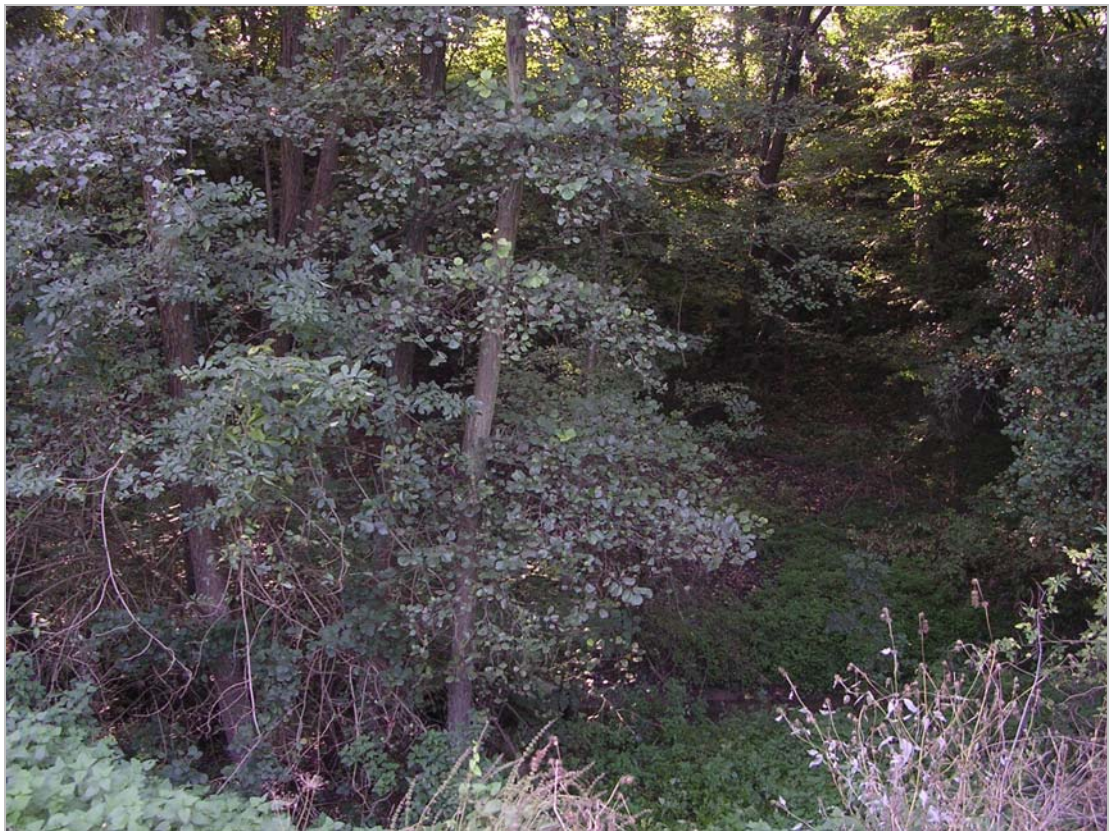
Abb. 3: Mahnerter Bach mit Ufergehölzen (geplanter Auslaufbereich)

Das ca. 0,5 m in den Untergrund eingeschnittene, 1 bis 1,5 m breite Bachbett wird von einem Saum aus jüngeren Schwarzerlen (BE32) begleitet (s. Abb. 3) – stellenweise mit Hasel und Bergahorn im Unterwuchs. Gehölzfreie Flächen werden von Brennessel-Giersch-Gesellschaften (HP5) eingenommen. Im geplanten Auslaufbereich ist eine Erle (BE32) betroffen.

Um den Eingriff in den Schwarzerlenbestand am Mahnerter Bach zu minimieren, wurde eine Verlagerung des Auslaufbauwerkes (Raubettgerinne) nach Westen in eine Lücke des Ufergehölzsaumes (s. Abb. 3) vorgeschlagen. Die Ausführungsplanung wurde entsprechend angepasst; anstatt vier Erlen ist nunmehr eine Erle betroffen.
